**Job name:** Remove Low leakage Fan Expansion joint

Date: 25/08/2023

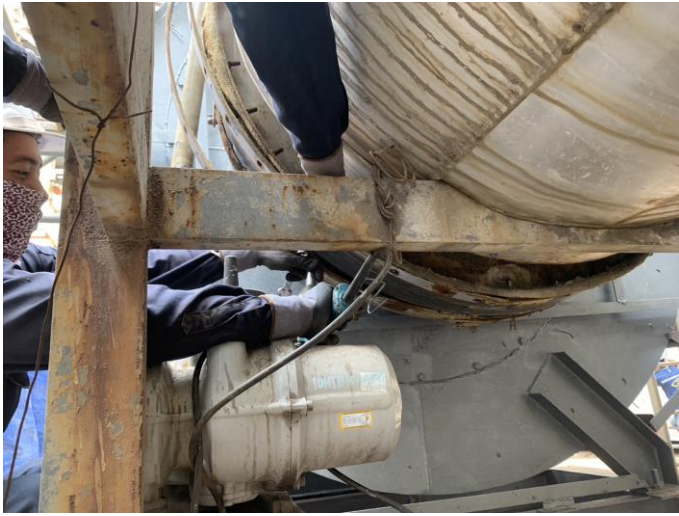
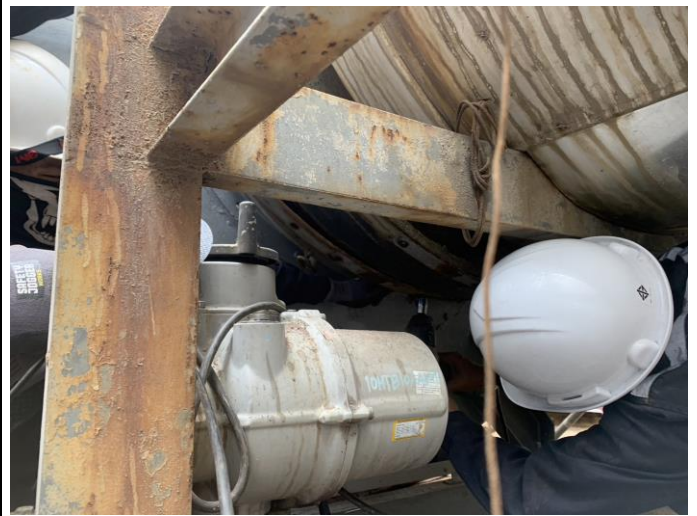
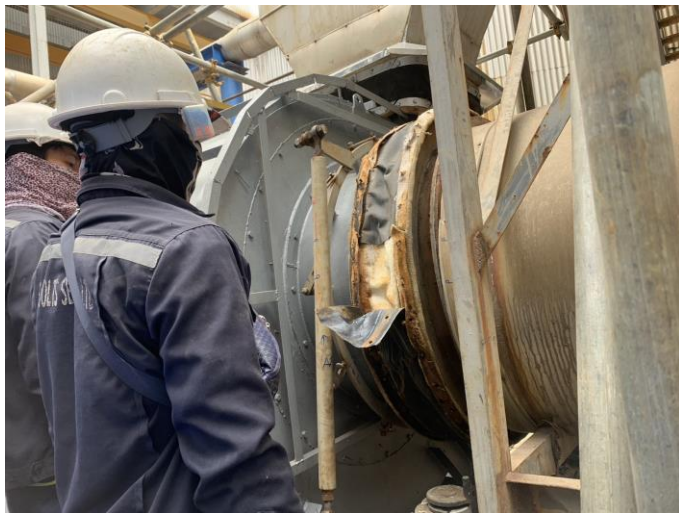
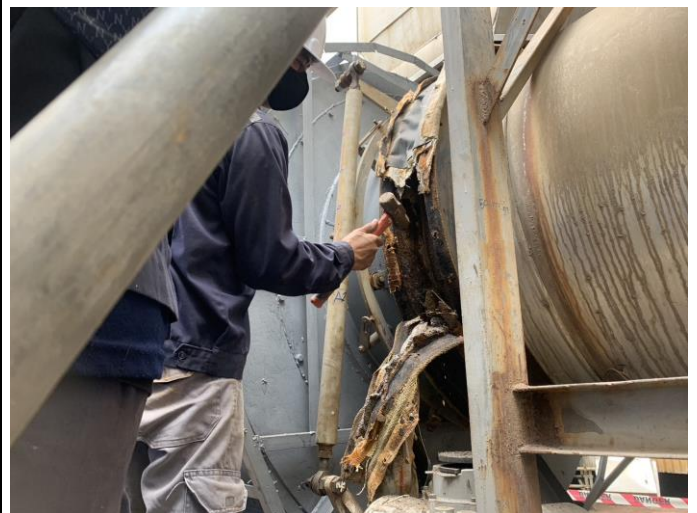
- พบสภาพของ Expansion joint Frame มีความเสียหายพูดาดเป็นรูหลายจุดบริเวณท้ายล่างของเครื่องวงกลม และ สภาพ Liner มีความเสียหาย

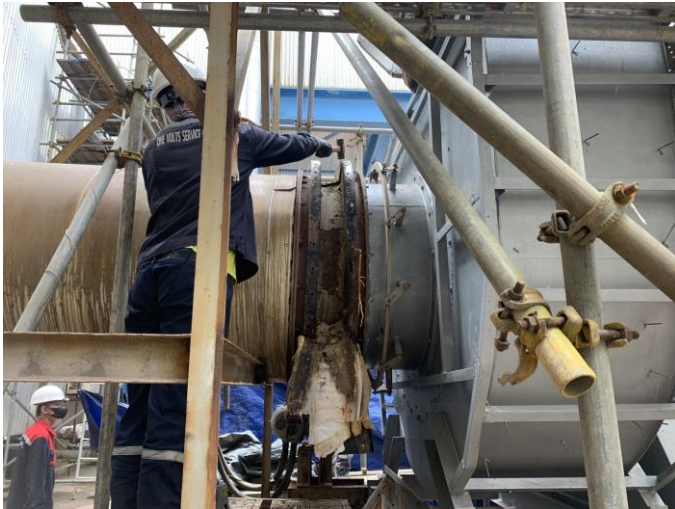
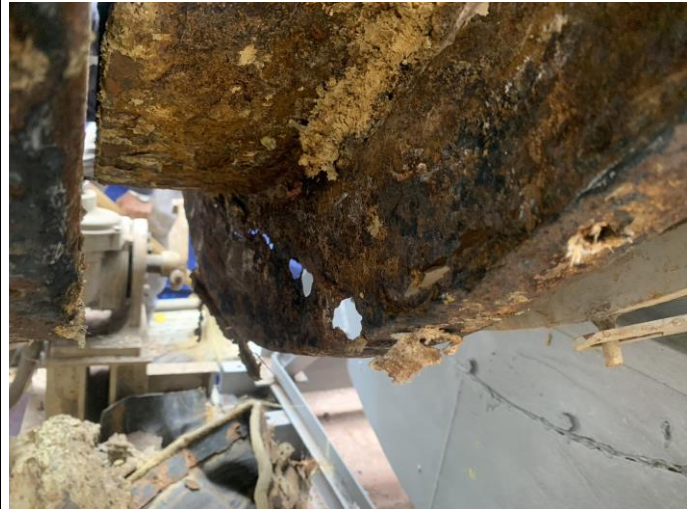
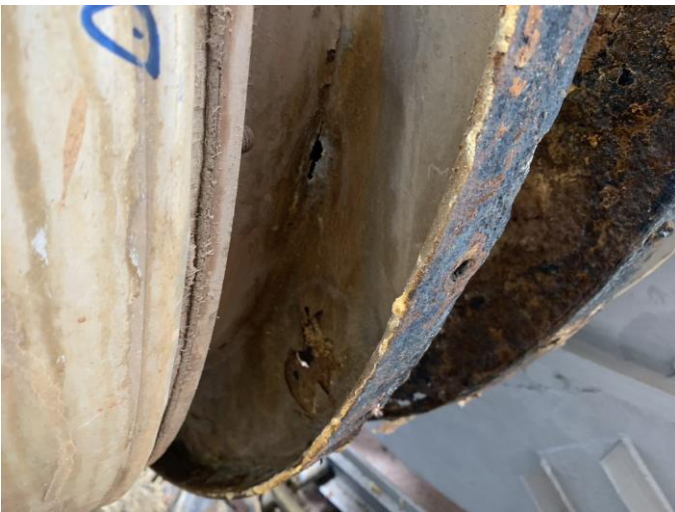
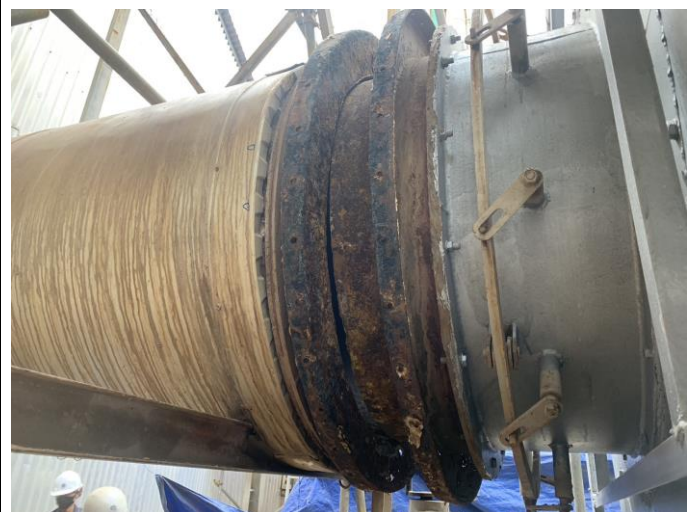
- พบสภาพของ Expansion joint Frame มีความเสียหายพูดขาดเป็นรูหลายจุดบริเวณด้านล่างของเครื่องวงกลม และ สภาพ Liner มีความเสียหาย
