Job name: Remove Low leakage Fan Inlet Expansion joint

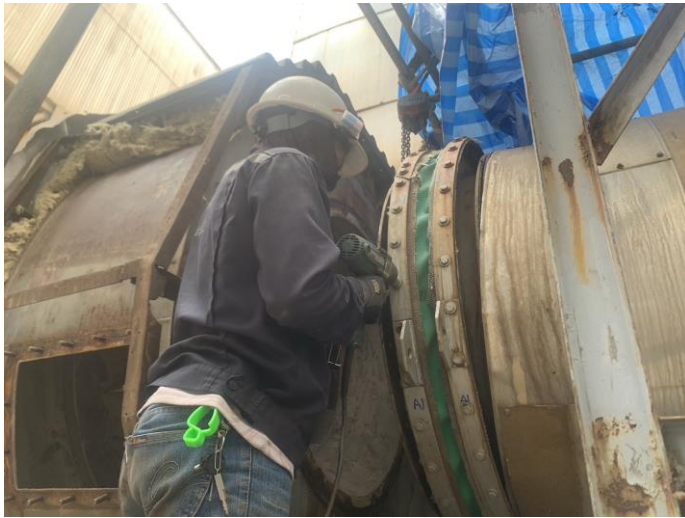
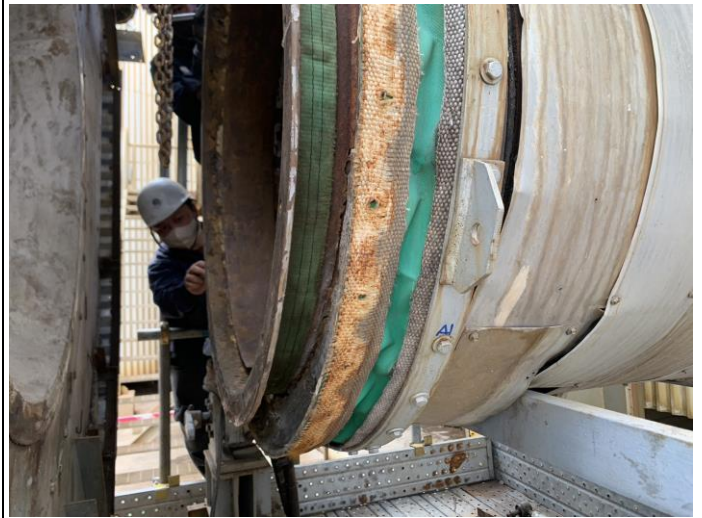
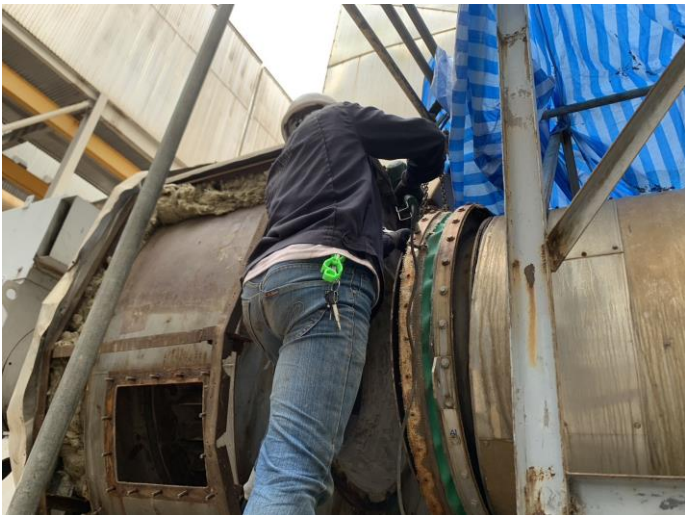
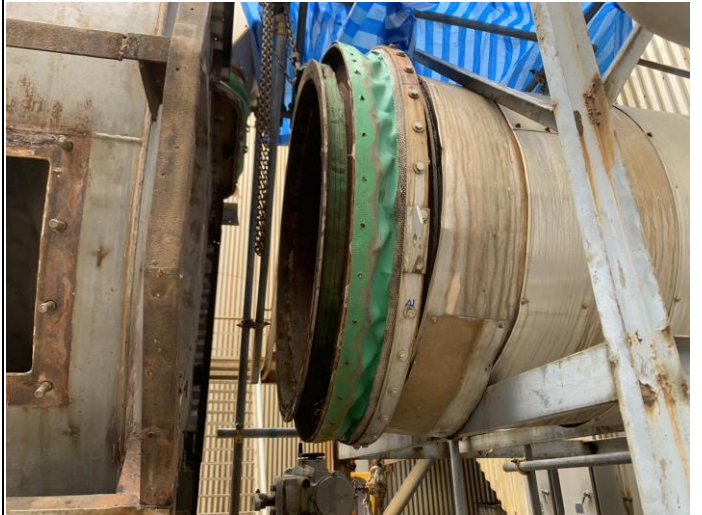
- พบสภาพของ Expansion joint Frame มีความเสียหายพูดขาดเป็นรูหลายจุดบริเวณด้านล่างของเครื่องวงกลม และ สภาพ Liner มีความเสียหาย

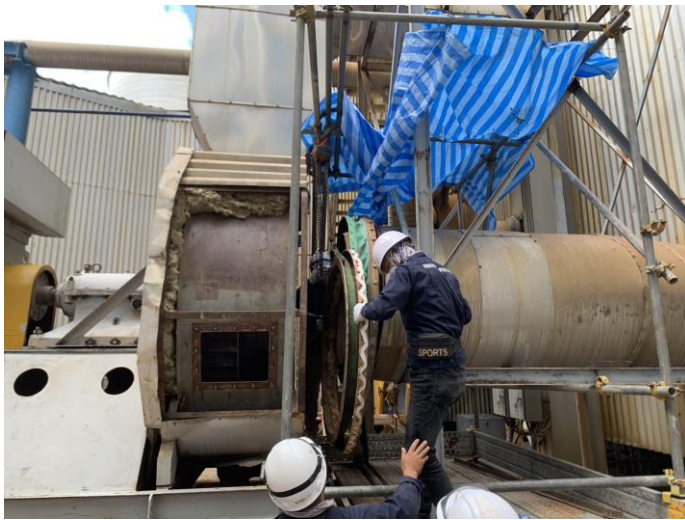
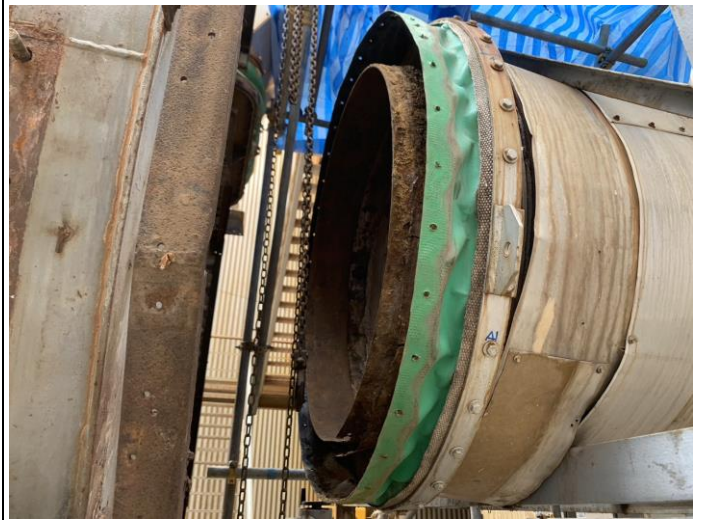
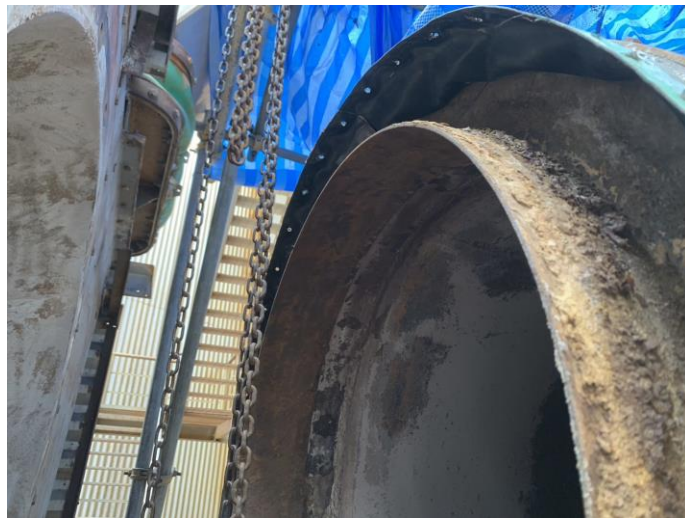
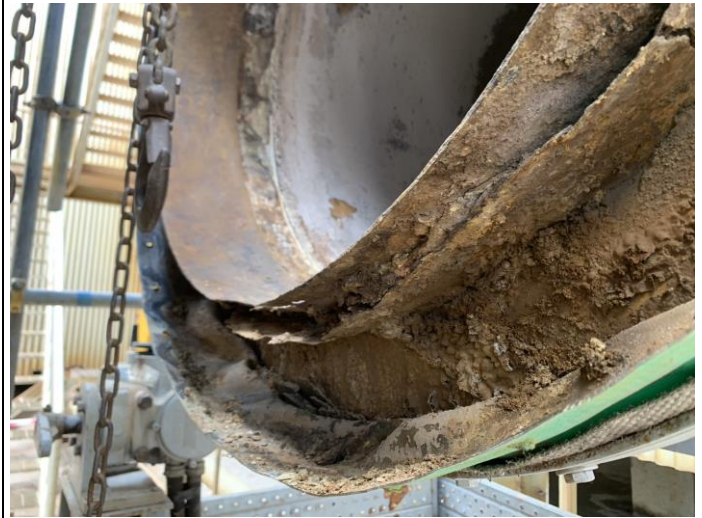
- พบสภาพของ Expansion joint Frame มีความเสียหายพูดขาดเป็นรูหลายจุดบริเวณท้ายล่างของเครื่องวงกลม และ สภาพ Liner มีความเสียหาย
