Job name: Visual Inspection Inside Duct Eco to APH Duct A Expansion joint Unit 1

Description: Visual Inspection Eco to APH Duct A Expansion joint ในวันที่ 09/08/2023

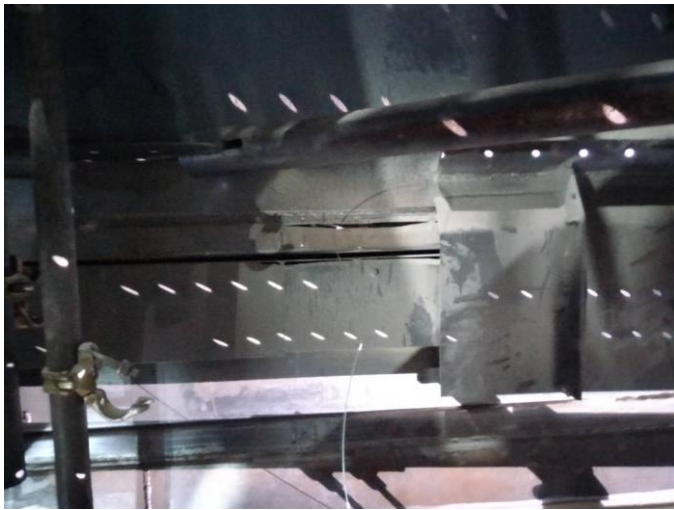
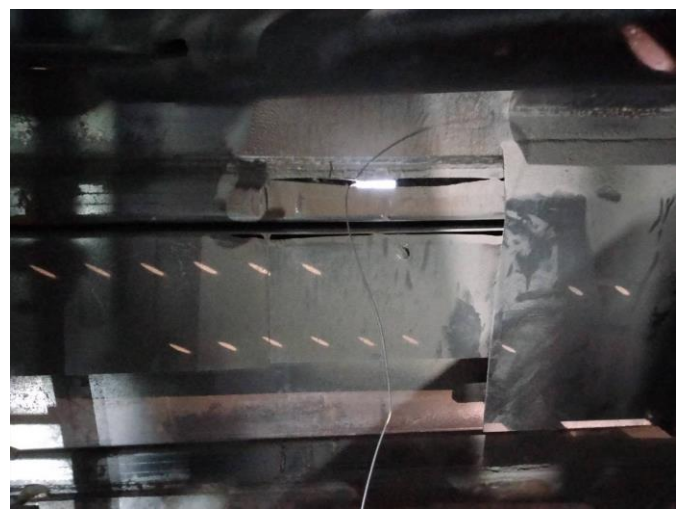
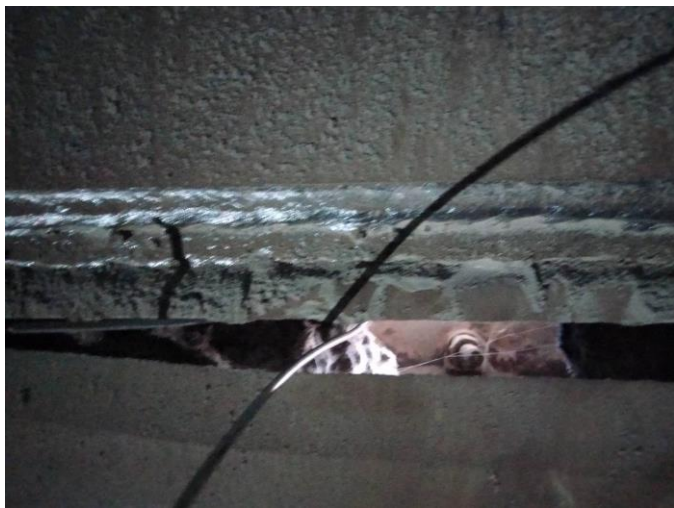
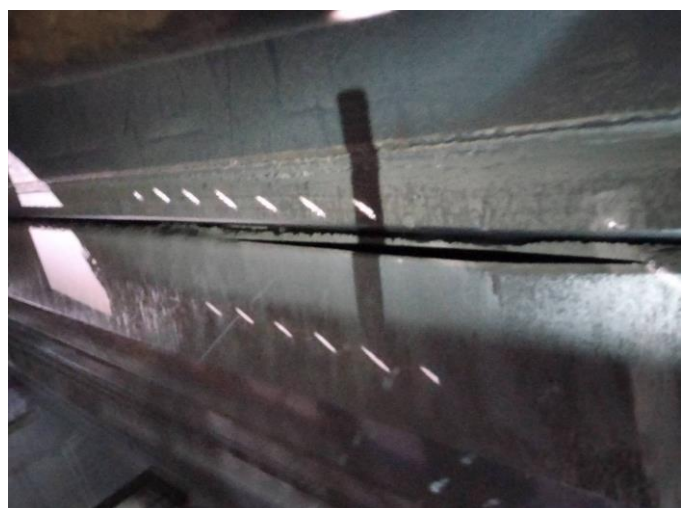
สภาพ: พบสภาพ Expansion joint Frame มีความเสียหายเป็นรอยร้าวทะลุเป็นรู และ Liner มีความเสียหายส่วนสภาพของ Expansion joint ไม่พบความเสียหายสภาพปกติ
