| <b>Job name:</b> Expansion Joint Duct to Stack | |
| <b>Description:</b> Inspection Expansion Joint | |

# Daily Report

**One Volts Service Co.,Ltd.**

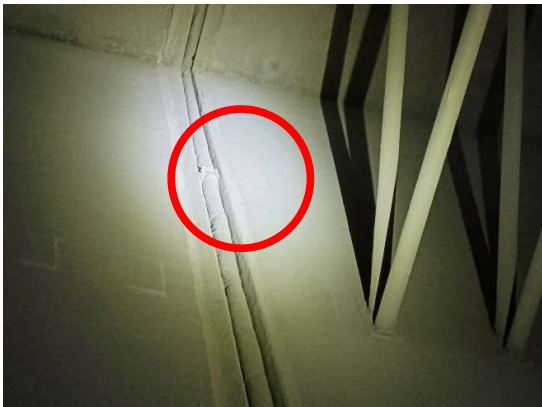
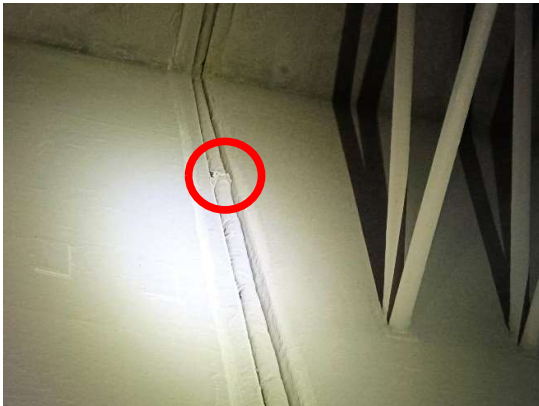
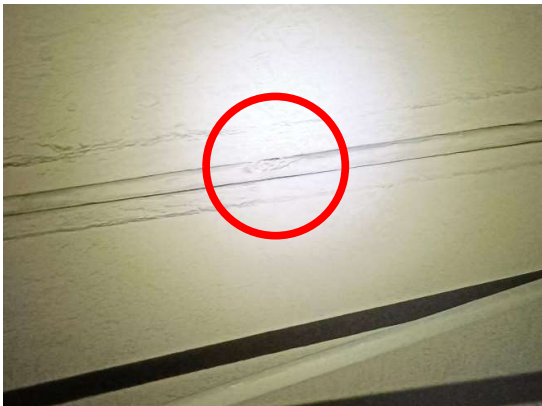
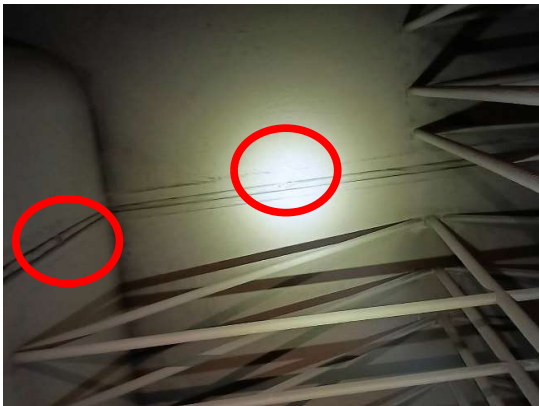
| <b>Description:</b> Inspection Expansion Joint Duct to Stack No.4 | |

| <p>Remark: ตรวจสอบพบรอยต่อของ Expansion Joint Belt เริ่มเปิดอ้าออกจากกัน Material เริ่มเสื่อมสภาพจากการใช้งาน และด้านบนตรวจพบผิวของ Expansion Joint Belt ชั้นด้านในสุดเริ่มมีรอยฉีกขาด 1 จุด</p> | |

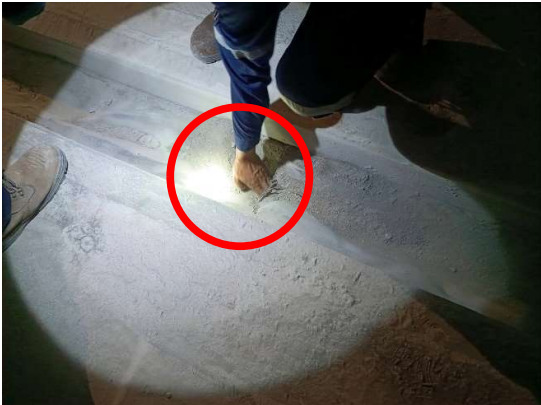
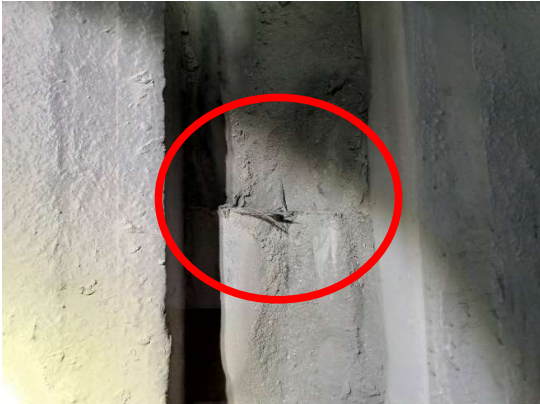
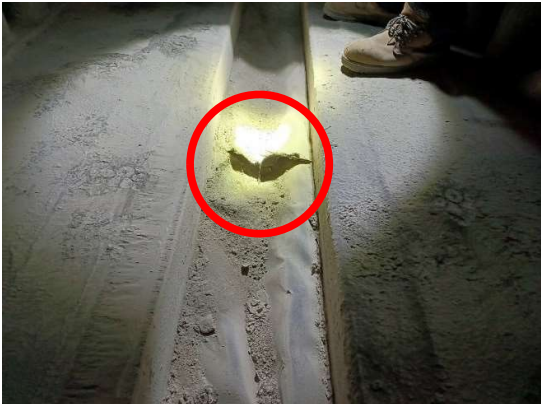
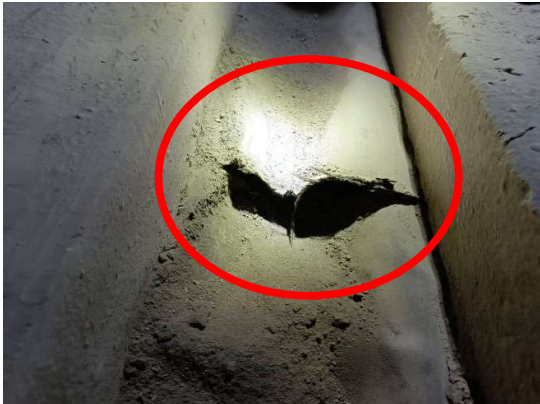
| <b>Description:</b> Inspection Expansion Joint Duct to Stack No.5 | |

| Remark: ตรวจสอบพบรอยต่อของ Expansion Joint Belt เริ่มเปิดร้าวออกจากกัน Material เริ่มเสื่อมสภาพจากการใช้งาน | |

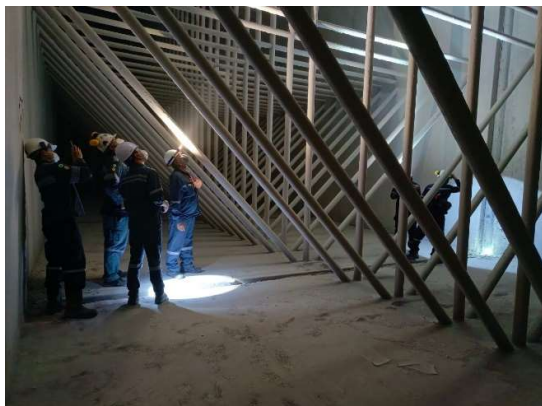
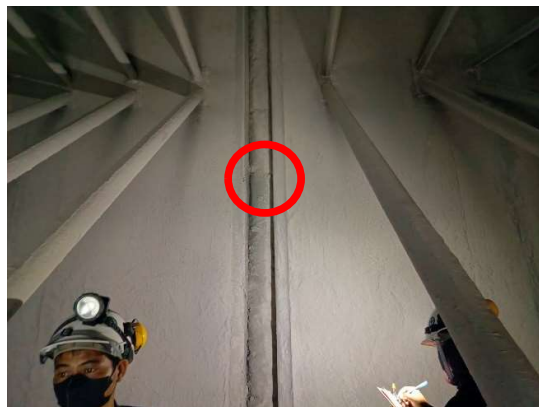
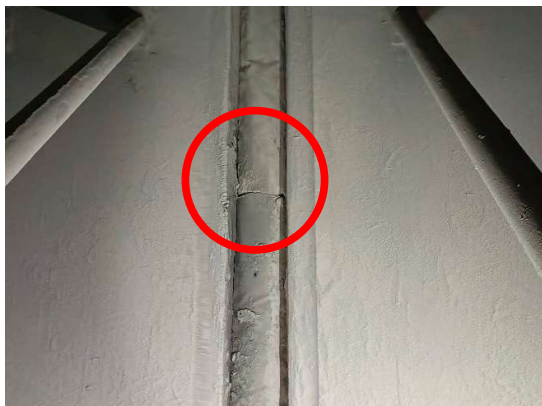
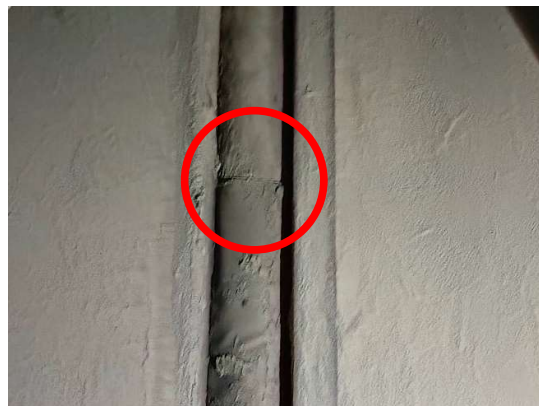
**Description:** Inspection Expansion Joint Duct to Stack No.6

Remark: ตรวจสอบพบรอยต่อของ Expansion Joint Belt เริ่มเปิดอ้าออกจากกัน Material เริ่มเสื่อมสภาพจากการใช้งาน
